## **Ergebnisbericht**

### **Schadensaufnahme und Sanierungsempfehlungen Sankt-Ludwigs-Kirche Berlin-Wilmersdorf**

**Stand Dezember 2017**

## Sankt-Ludwigs-Kirche Berlin-Wilmersdorf

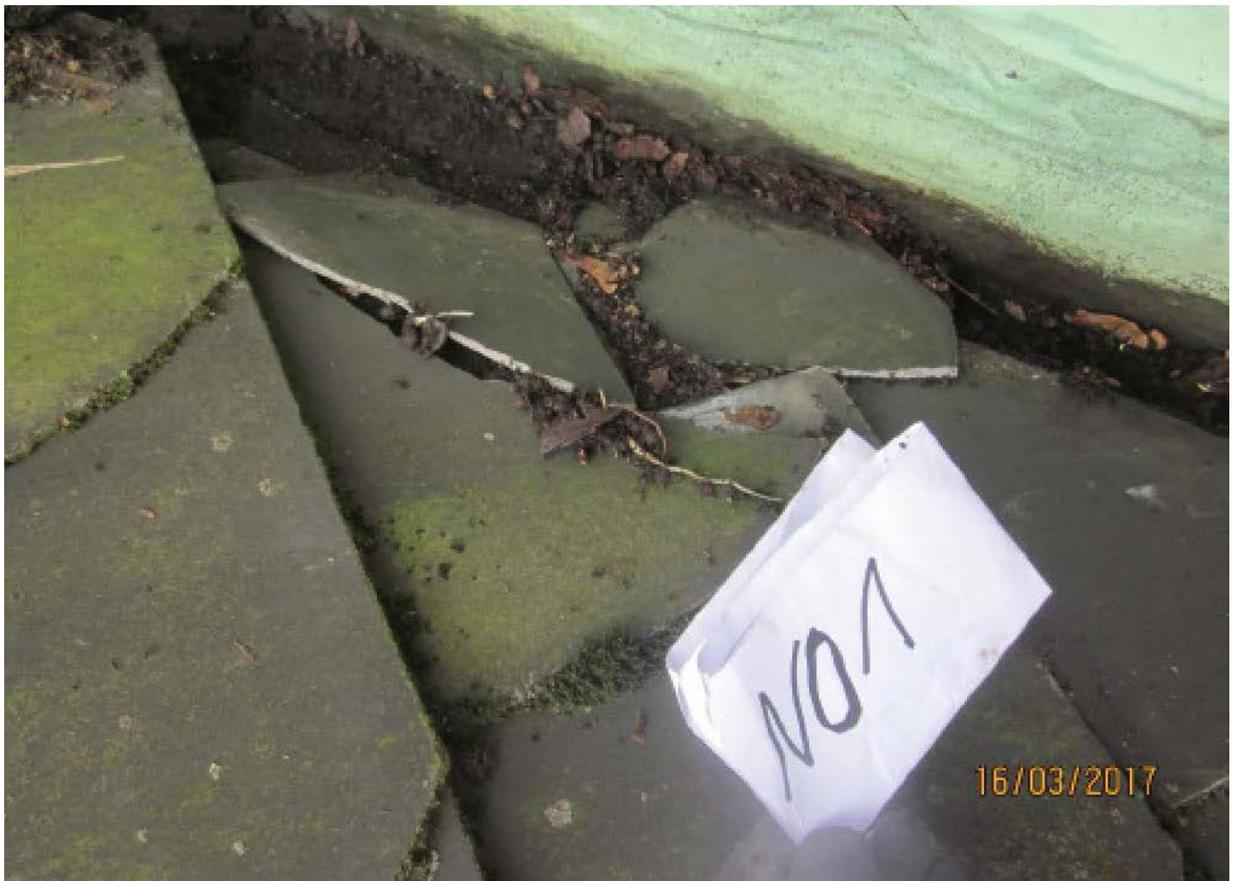
| Bearbeitungszeitraum:<br>2017 | | Auftraggeber<br>Katholische Kirchengemeinde Sankt Ludwig<br>Ludwigkirchplatz 10, 10719 Berlin | Nummer<br><br><b>1.</b> |

Die Hauptschiffe und die Dächer der Anbauten sind mit asbestzementhaltigen Schieferplatten gedeckt. Die Deckung ist nach optischer Beurteilung in gutem Zustand. In Randbereichen und in Bereichen von mechanischen Beeinträchtigungen finden sich einzelne Schäden. Einzelne Platten sind alterungsbedingt geschädigt, ebenso die Befestigungsmittel. In witterungsmäßig exponierten Bereichen sind eine voranschreitende Vermoosung und ein Flechtenbewuchs zu beobachten. ( Bilder 1-2)

| <b>Dächer – Schiefer, geschädigte Schindeln</b> | | | |

Gerissene Schieferplatten im Dachrandbereich

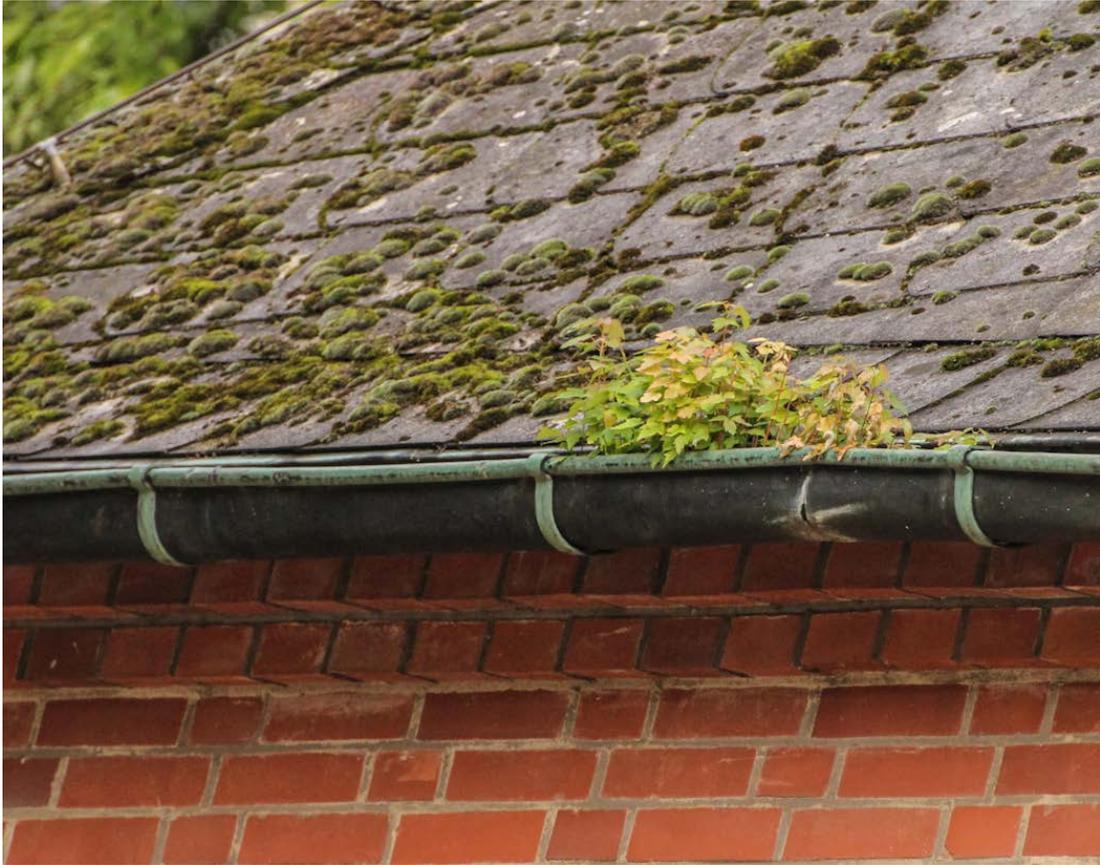
| Bearbeitungszeitraum:<br>2017 | | Auftraggeber<br>Katholische Kirchengemeinde Sankt Ludwig<br>Ludwigkirchplatz 10, 10719 Berlin | Nummer<br><br><b>2.</b> |

| <b>Dächer – Schiefer, geschädigte Schiefer</b> | | | |
| Bemoosung und Flechtenbewuchs Schieferdächer<br>Bewuchs in den Rinnen<br>Undichtigkeit der Rinne durch gerissene Bleche | | | |

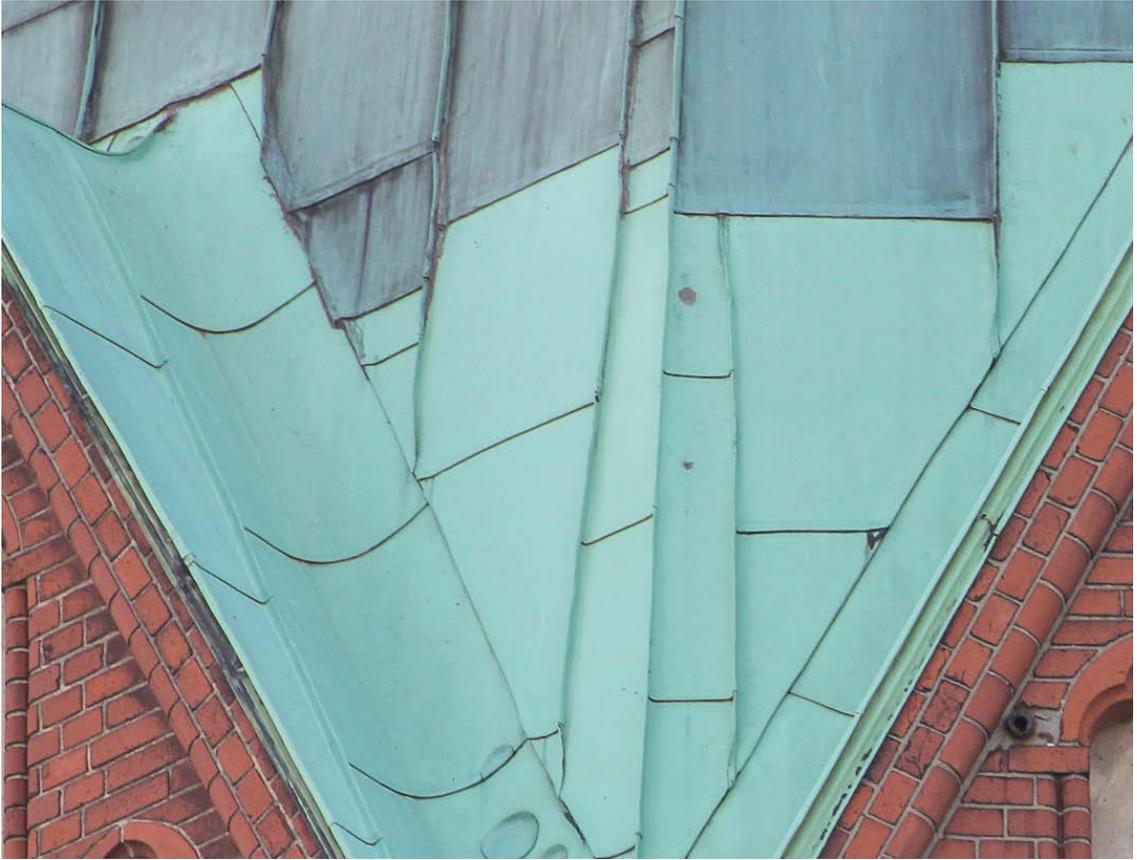
| Bearbeitungszeitraum:<br>2017 | | Auftraggeber<br>Katholische Kirchengemeinde Sankt Ludwig<br>Ludwigkirchplatz 10, 10719 Berlin | Nummer<br><br><b>3.</b> |

| <b>Dächer Kupfer, kritische Anschlüsse</b> | | | |
| Abdichtung des Übergangs der Kupferdeckung zur Neueindeckung mittels Kunststoffdichtmasse. | | | |

In den unteren Bereichen der Turmspitze lassen sich zahlreiche Stellen erkennen, an denen die Übergänge der neueren Bleche an die alten Deckungen durch Kunststoffdichtmassen nachgearbeitet wurden. Die Haltbarkeit dieser Dichtmassen ist als begrenzt einzustufen, außerdem ist hier die Beweglichkeit der Bleche untereinander gestört, was zu Folgeschäden an Blechen, Falzen und Haften führt. Hier sollten die Kunststoffmassen entfernt werden, schadhafte Blechbereiche erneuert und ergänzt werden und eine handwerklich, fachgerechte Wiederherstellung erfolgen. Diese Arbeiten können durchgeführt werden, wenn der Turmschaft bis zu den Giebelspitzen eingerüstet wird.

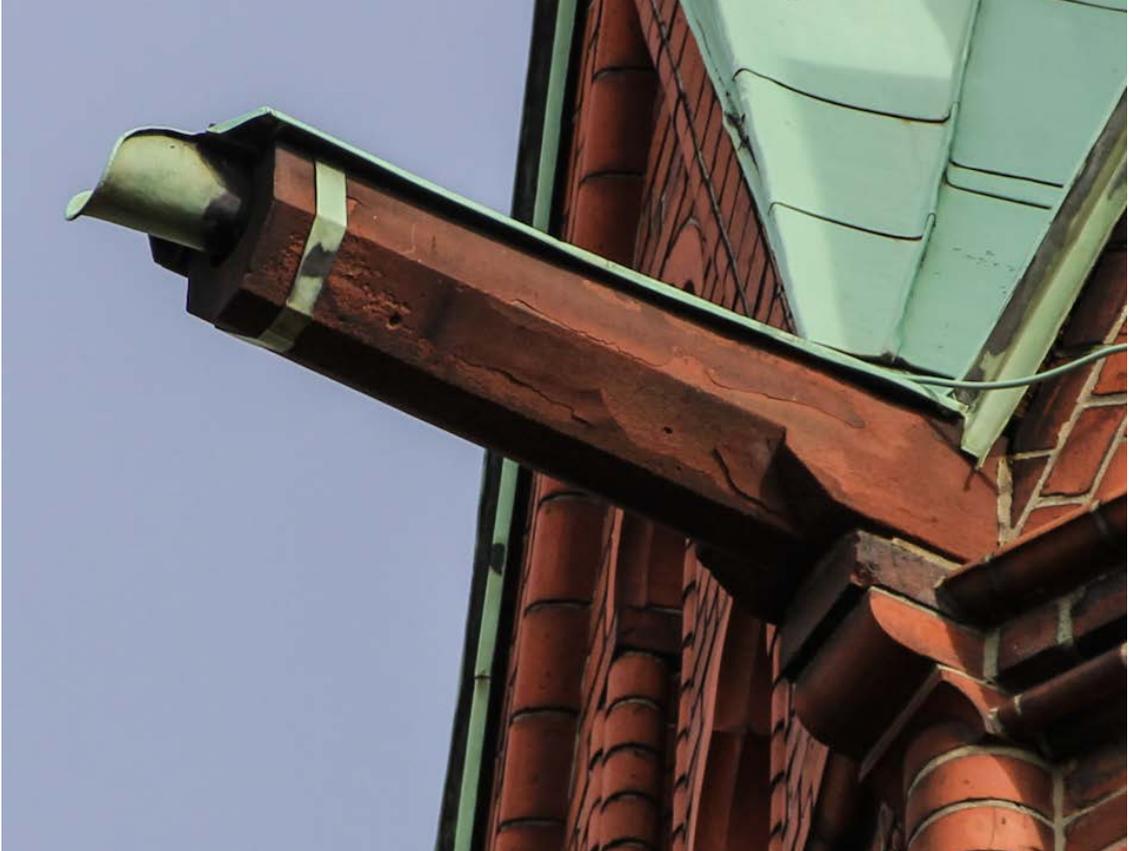
| Bearbeitungszeitraum:<br>2017 | | Auftraggeber<br>Katholische Kirchengemeinde Sankt Ludwig<br>Ludwigkirchplatz 10, 10719 Berlin | Nummer<br><br><b>4.</b> |

| <b>Turm Wasserspeier</b> | | | |
| Starke Schädigung des Natursteins, Auflösung der Oberfläche. | | | |

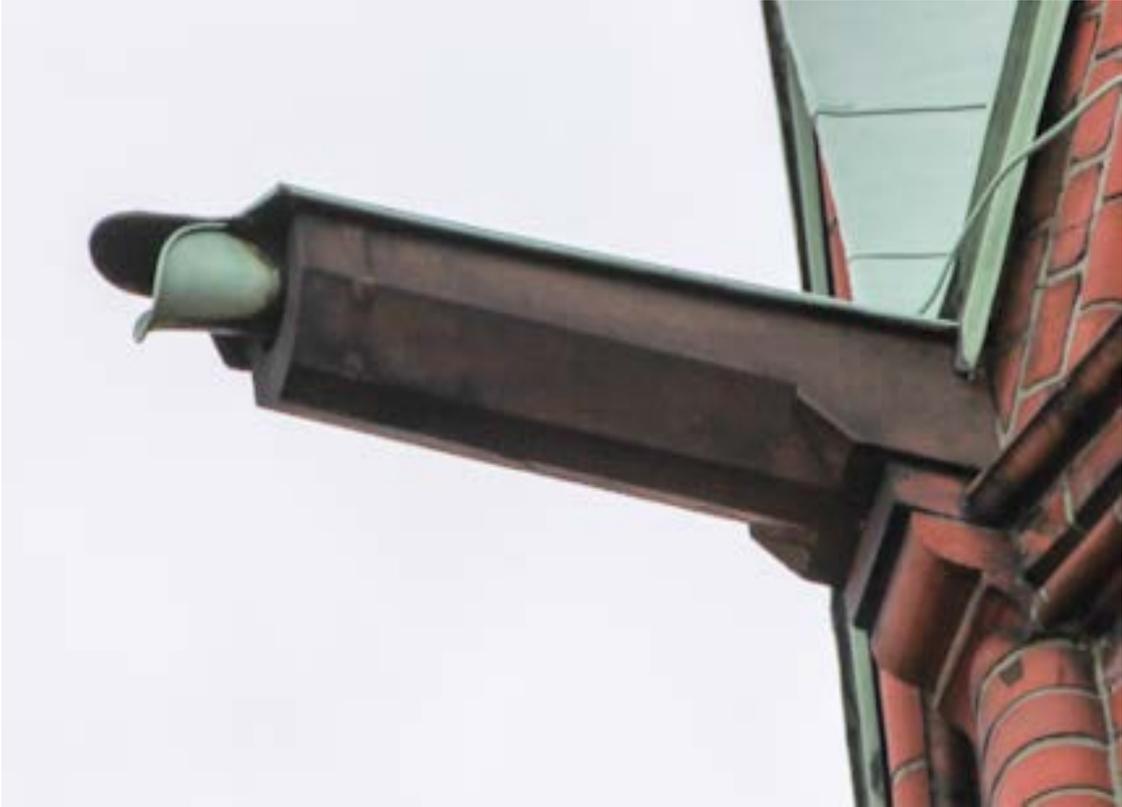
| Bearbeitungszeitraum:<br>2017 | | Auftraggeber<br>Katholische Kirchengemeinde Sankt Ludwig<br>Ludwigkirchplatz 10, 10719 Berlin | Nummer<br><br><b>5.</b> |

| <b>Turm Wasserspeier</b> | | | |
| Fehlende Befestigungsmanschette am Wasserspeier | | | |

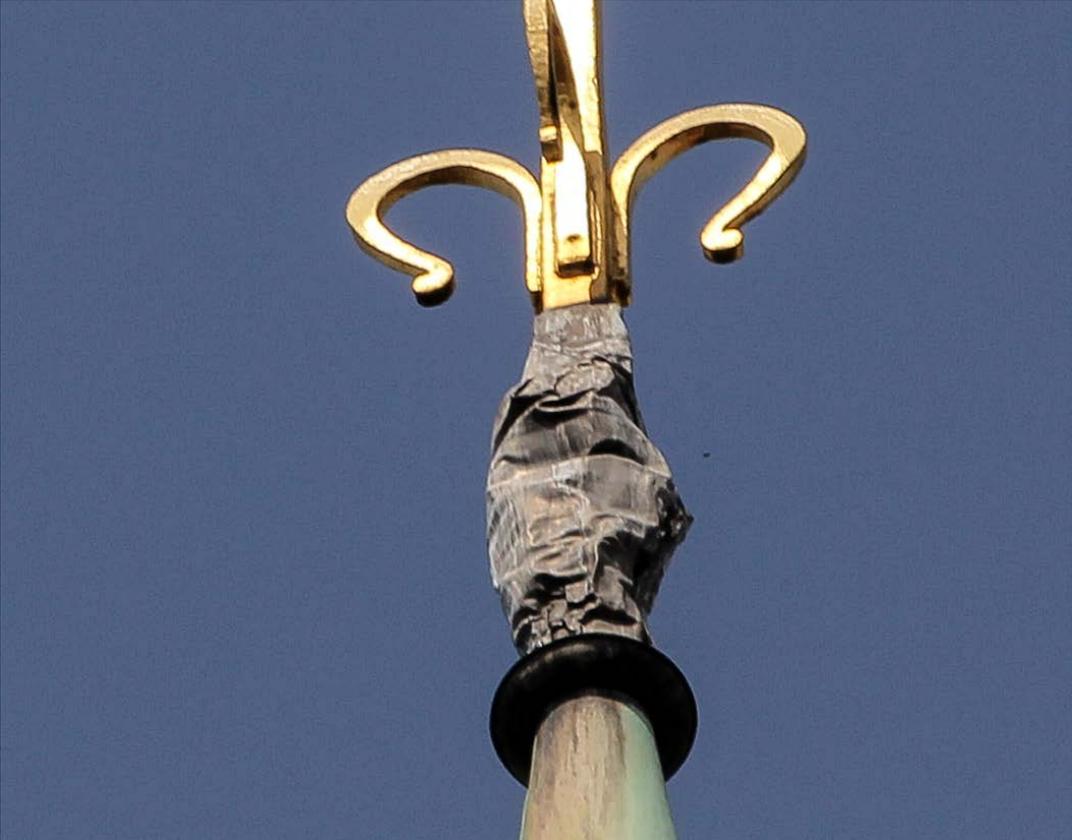
| Bearbeitungszeitraum:<br>2017 | | Auftraggeber<br>Katholische Kirchengemeinde Sankt Ludwig<br>Ludwigkirchplatz 10, 10719 Berlin | Nummer<br><b>6.</b> |

| <b>Turm Turmkugel</b> | | | |
| Der Bereich der einstigen Turmkugel wurde notdürftig, vermutlich mit Bleiblech, verkleidet. | | | |

Am oberen Abschluss befindet sich ein neuzeitliches Kreuz, eine nicht mehr vorhandene Turmkugel, die durch eine amorphe Bleiverblechung ersetzt wurde und ein Teil der (noch bauzeitlichen?) Kupferdeckung (s. Schadenskatalog Bild Nr. 6). Am Kreuz sind leichte Rostspuren und eine teils abgängige Vergoldung erkennbar. Die Verblechungen weisen einzelne Nachkriegsreparaturen und Verfärbungen auf. In diesem Bereich sollte versucht werden, die erforderlichen Untersuchungen nach Gerüststellung bis zur OK Turmgiebel vorzunehmen. Untersuchung und Ausführung kleinerer Reparaturen könnten durch Fassadenkletterer erfolgen. Die ästhetisch wünschenswerte Wiederherstellung der Turmkugel ist ohne Gerüststellung nur schwer zu bewerkstelligen.

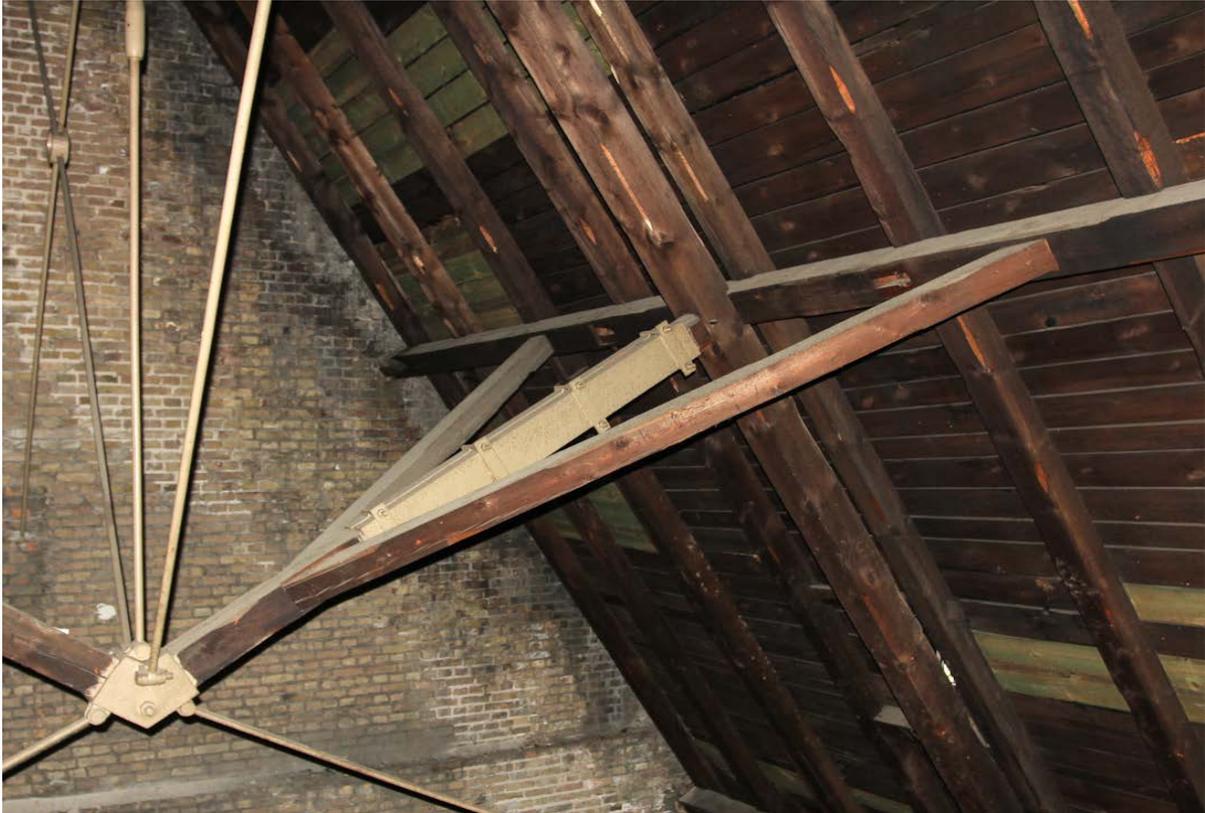
| Bearbeitungszeitraum:<br>2017 | | Auftraggeber<br>Katholische Kirchengemeinde Sankt Ludwig<br>Ludwigkirchplatz 10, 10719 Berlin | Nummer<br><br><b>7.</b> |

| <b>Dachtragwerk</b> | | | |
| Nachträglich eingesetzte Stahlverstärkungen<br>zum Teil auch Ausbau bauzeitlicher, konstruktiver Hölzer<br>Reparaturen oder Ersatz geschädigter Schalung<br>Spuren von Wasserablauf an der Giebelwand | | | |

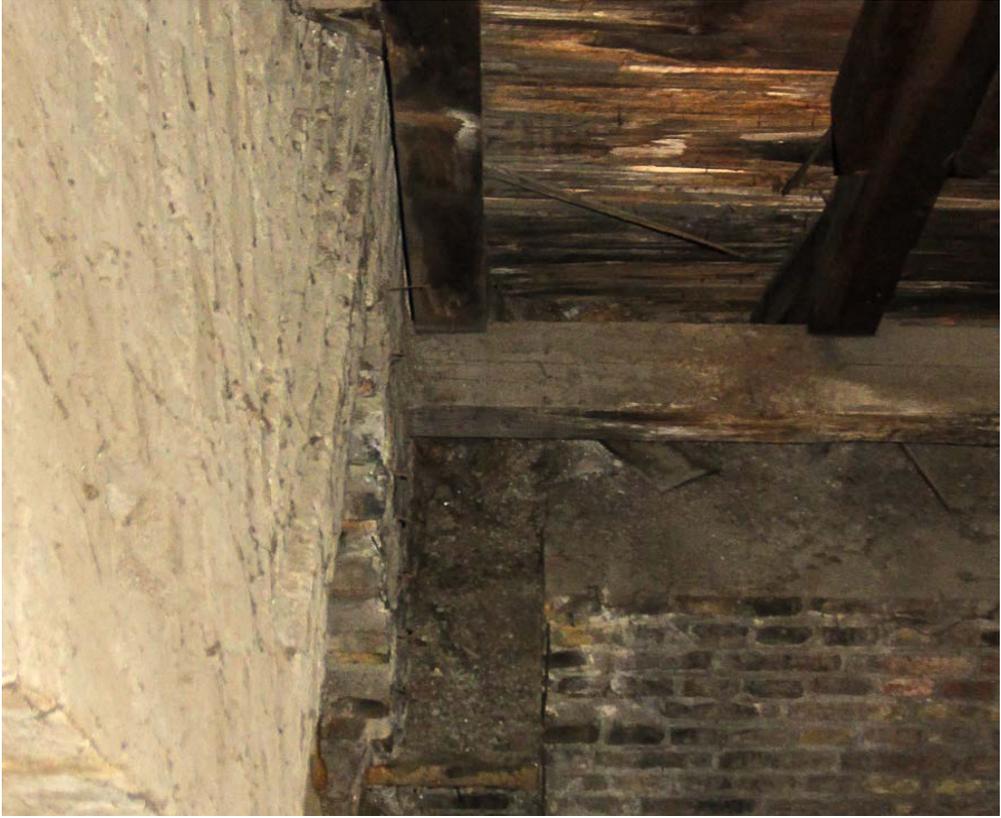
| Bearbeitungszeitraum:<br>2017 | | Auftraggeber<br>Katholische Kirchengemeinde Sankt Ludwig<br>Ludwigkirchplatz 10, 10719 Berlin | Nummer<br><b>8.</b> |

| <b>Dachraum, Querhaus Nord</b> | | | |
| Starke Durchfeuchtungen in der Schalung und im Schwellenbereich,<br>Wasserablaufspuren | | | |

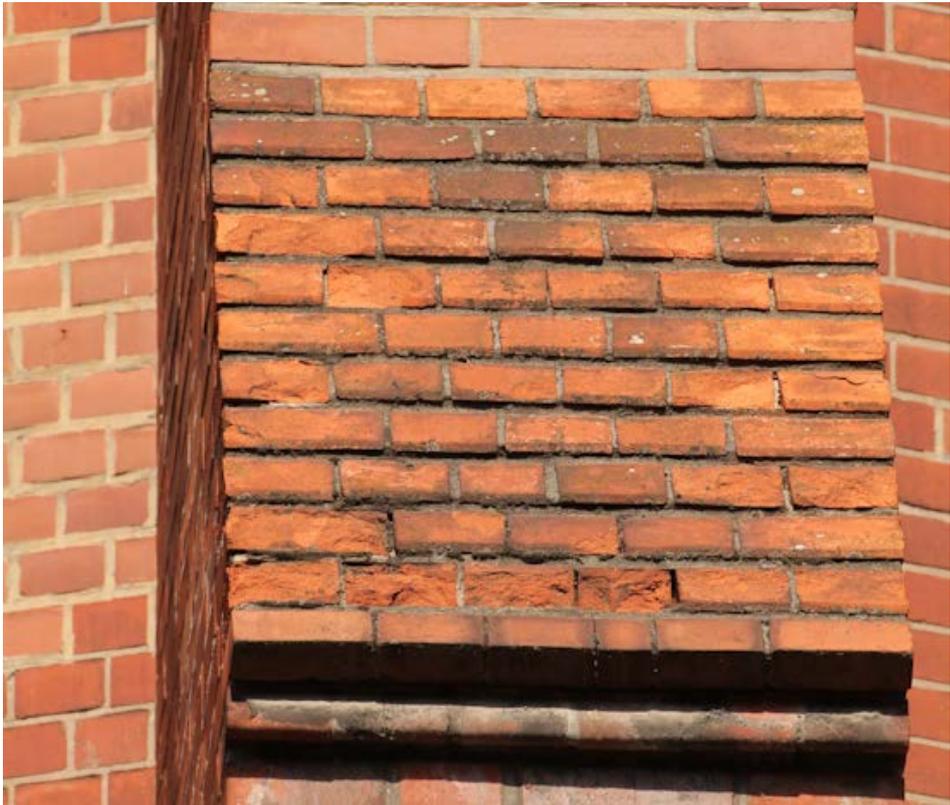
| Bearbeitungszeitraum:<br>2017 | | Auftraggeber<br>Katholische Kirchengemeinde Sankt Ludwig<br>Ludwigkirchplatz 10, 10719 Berlin | Nummer<br><b>9.</b> |

| <b>Ziegelschäden</b> | | | |
| <p>Aufgelöste Ziegel und Fugen auf bewitterten Schrägflächen, verursacht durch undichtes Fugennetz, unpassende Formsteingeometrien und unzulängliche Frostbeständigkeit der Formsteine.</p> | | | |

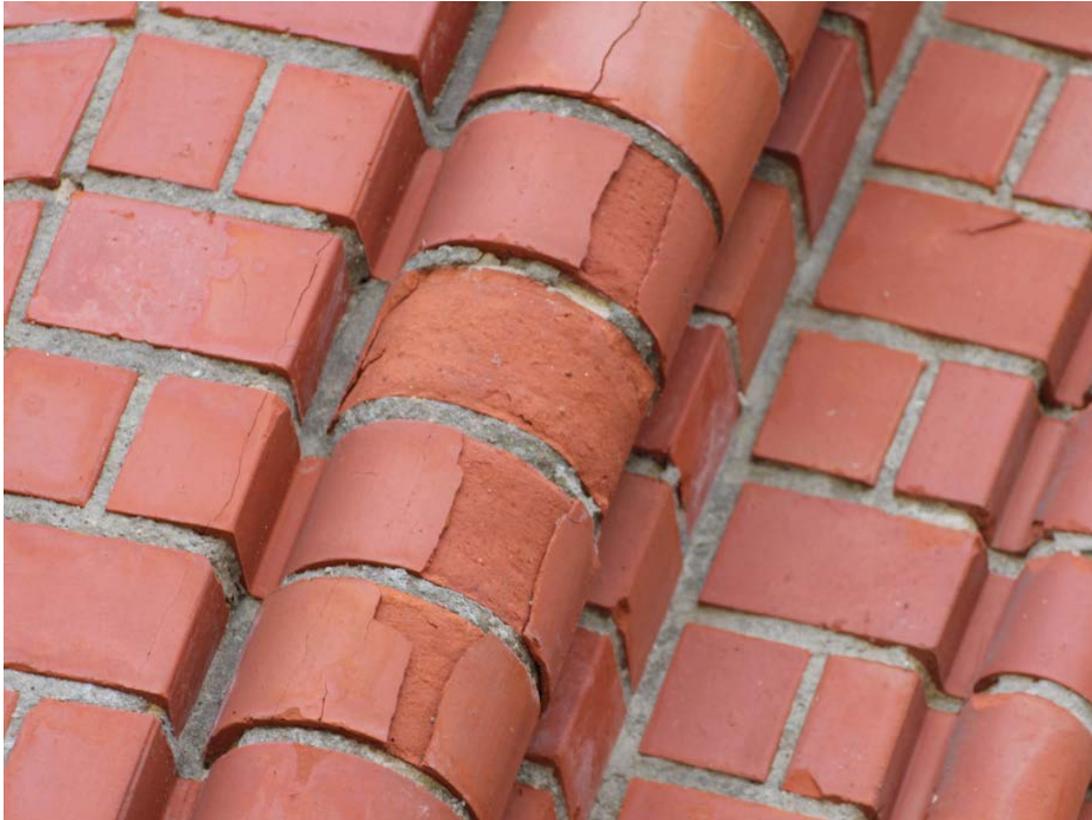
| Bearbeitungszeitraum:<br>2017 | | Auftraggeber<br>Katholische Kirchengemeinde Sankt Ludwig<br>Ludwigkirchplatz 10, 10719 Berlin | Nummer<br><b>10.</b> |

| <b>Ziegelschäden</b> | | | |
| Abscherbelungen an der Ziegeloberfläche<br>Ausbrüche des Fugenmörtels<br>In diesem Bereich handelt es sich um Schäden an neuzeitlichen Bauwerksergänzungen (1983). | | | |

Im Bereich des neu errichteten Anbaus West sind besonders umfangreiche Schäden an den Formsteinen der Eingangsportale erkennbar, diese Bereiche sollten erneuert werden.

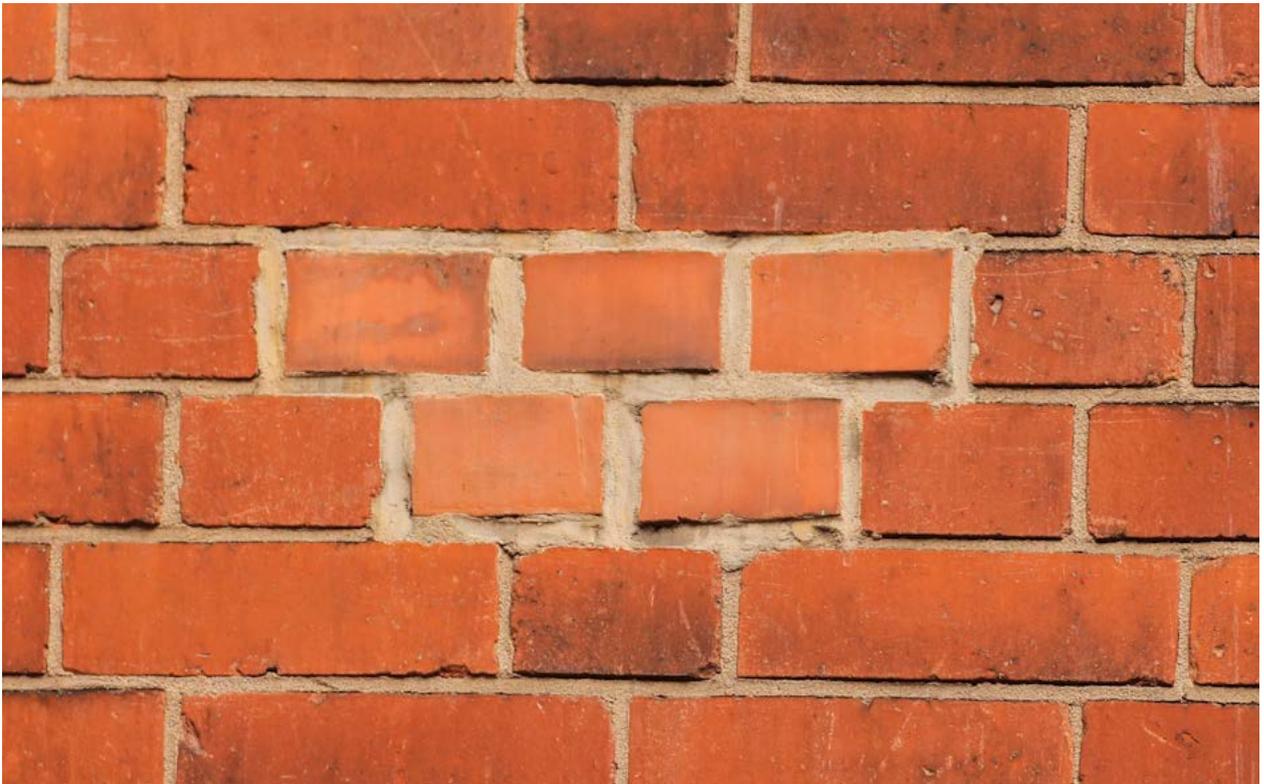
| Bearbeitungszeitraum:<br>2017 | | Auftraggeber<br>Katholische Kirchengemeinde Sankt Ludwig<br>Ludwigkirchplatz 10, 10719 Berlin | Nummer<br><br><b>11.</b> |

| <b>Ziegelschäden</b> | | | |
| Neuziegel passen in Abmessungen und Farbton nicht zum Bestand. | | | |

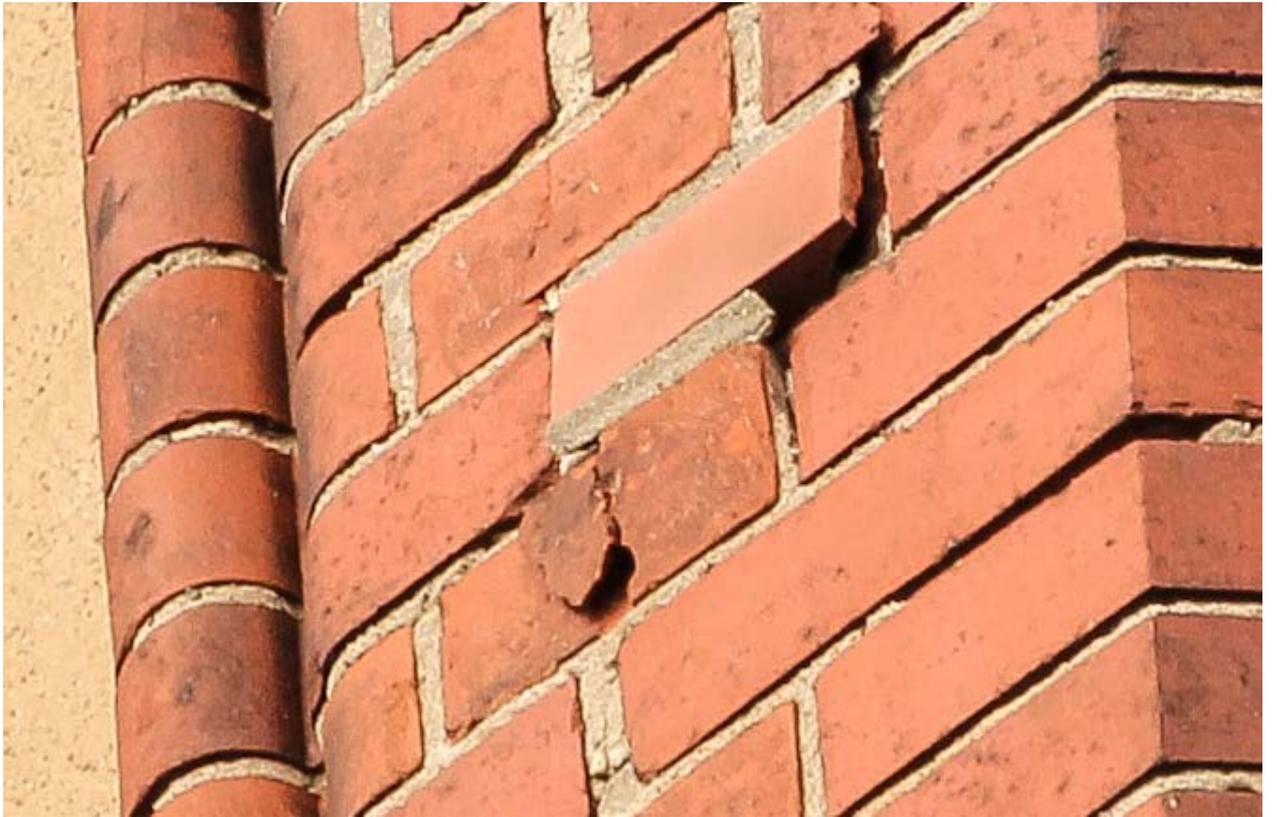
| Bearbeitungszeitraum:<br>2017 | | Auftraggeber<br>Katholische Kirchengemeinde Sankt Ludwig<br>Ludwigkirchplatz 10, 10719 Berlin | Nummer<br><br><b>12.</b> |

| <b>Ziegelschäden</b> | | | |
| Abscherbelungen der Ziegeloberflächen durch zu harten Fugenmörtel. | | | |

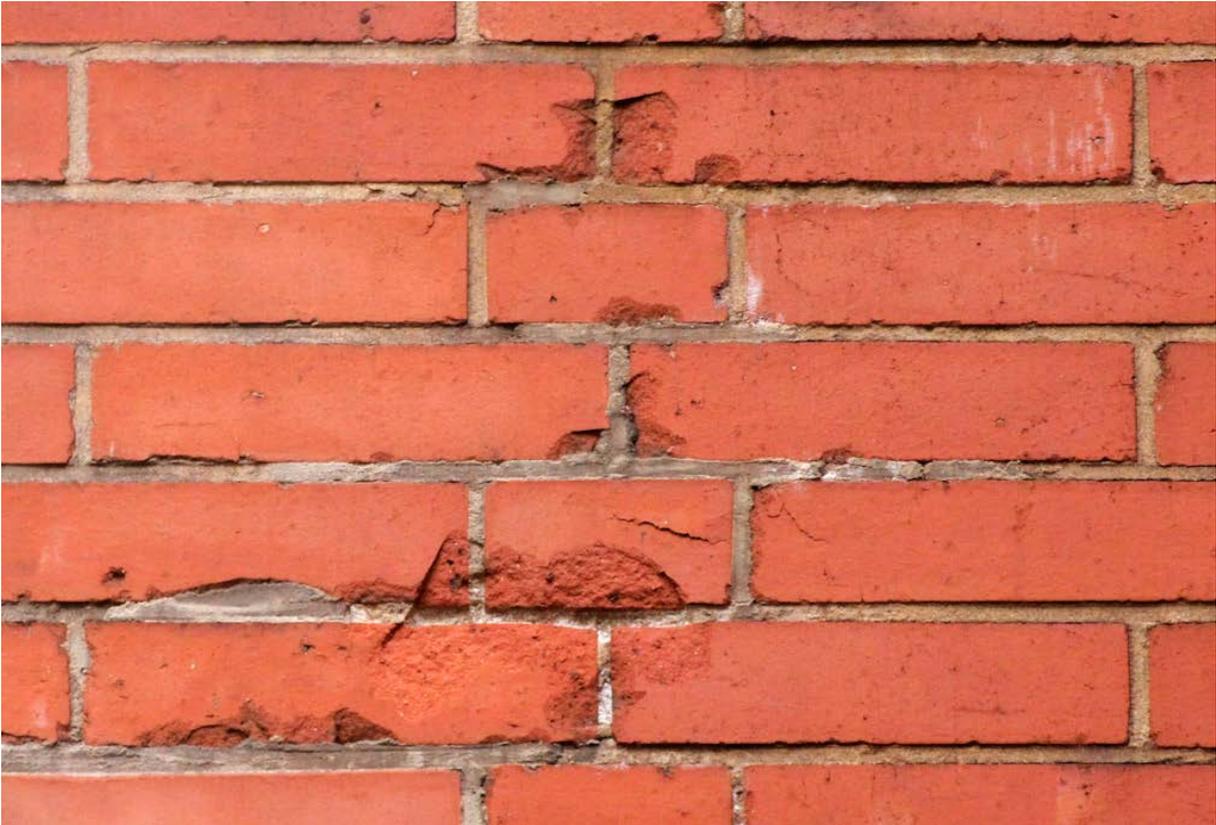
| Bearbeitungszeitraum:<br>2017 | | Auftraggeber<br>Katholische Kirchengemeinde Sankt Ludwig<br>Ludwigkirchplatz 10, 10719 Berlin | Nummer<br><br><b>13.</b> |

| <b>Ziegelschäden</b> | | | |
| Ziegelschäden durch zu harte Neuverfugung. | | | |

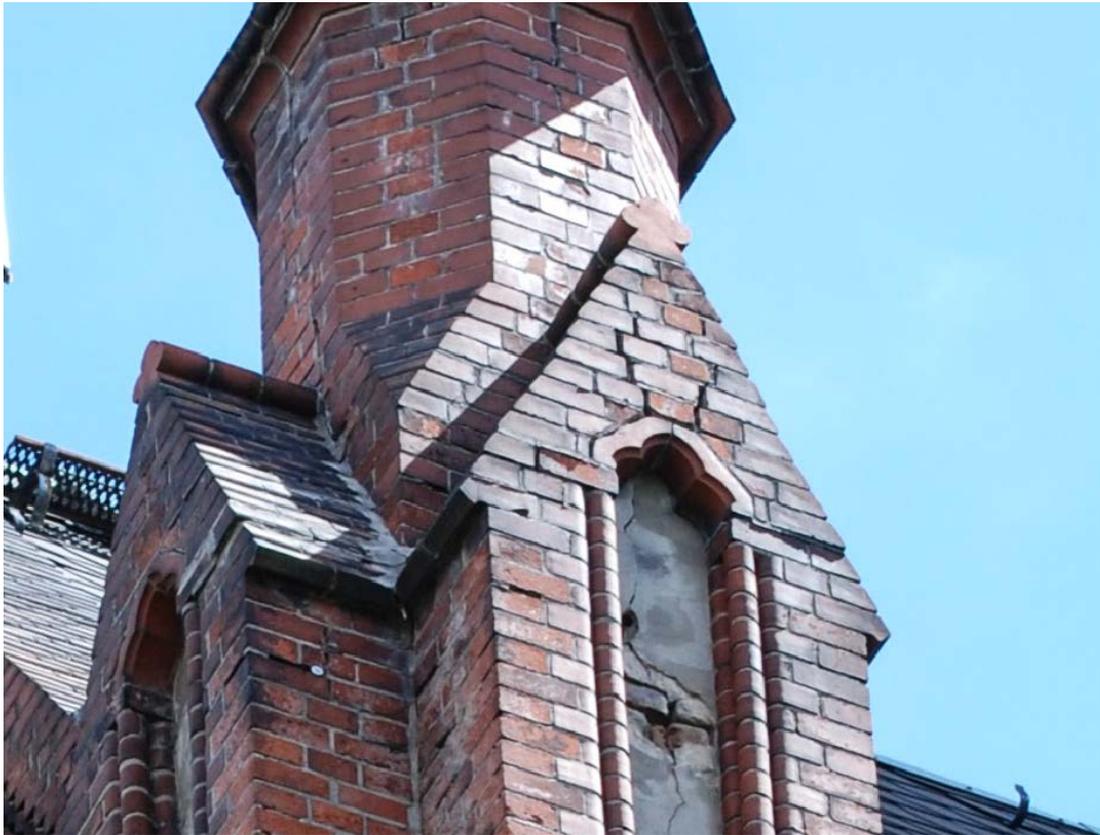
| Bearbeitungszeitraum:<br>2017 | | Auftraggeber<br>Katholische Kirchengemeinde Sankt Ludwig<br>Ludwigkirchplatz 10, 10719 Berlin | Nummer<br><br><b>14.</b> |

| <b>Mauerwerksgefüge</b> | | | |
| Auflösung des Mauerwerksgefüges und der Putze. | | | |

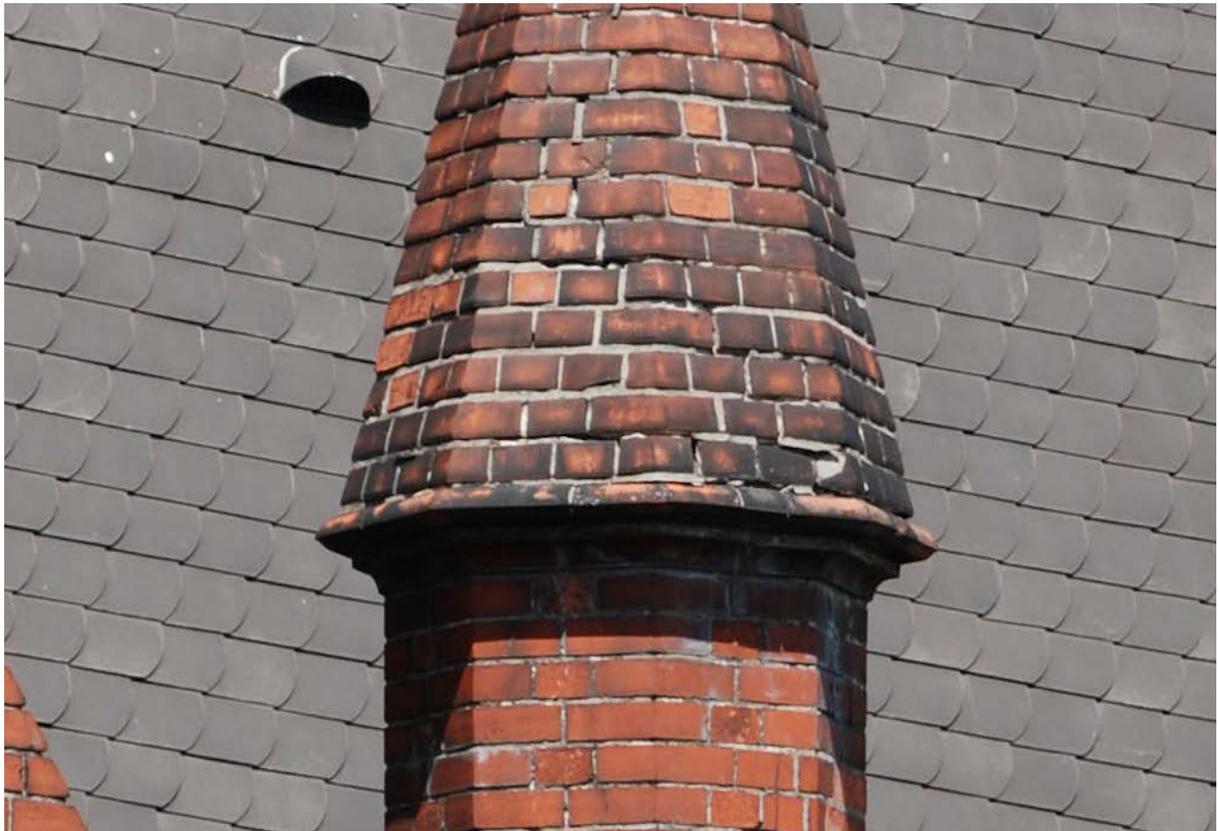
| Bearbeitungszeitraum:<br>2017 | | Auftraggeber<br>Katholische Kirchengemeinde Sankt Ludwig<br>Ludwigkirchplatz 10, 10719 Berlin | Nummer<br><br><b>15.</b> |

| <b>Mauerwerksgefüge</b> | | | |

Auflösung des Mauerwerksgefüges.

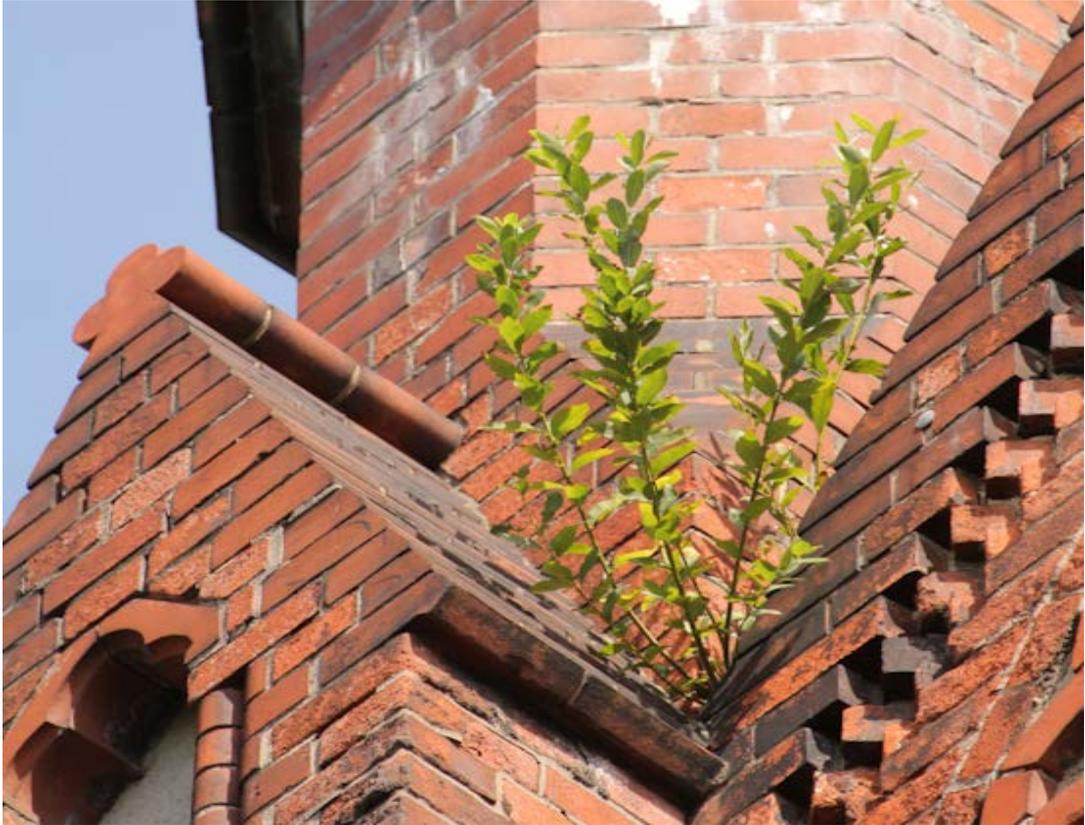
| Bearbeitungszeitraum:<br>2017 | | Auftraggeber<br>Katholische Kirchengemeinde Sankt Ludwig<br>Ludwigkirchplatz 10, 10719 Berlin | Nummer<br><b>16.</b> |

| <b>Mauerwerksgefüge</b> | | | |
| Schädigung des Mauerwerks durch Bewuchs und Durchwurzeln.<br>Auflösung der Ziegelsubstanz. | | | |

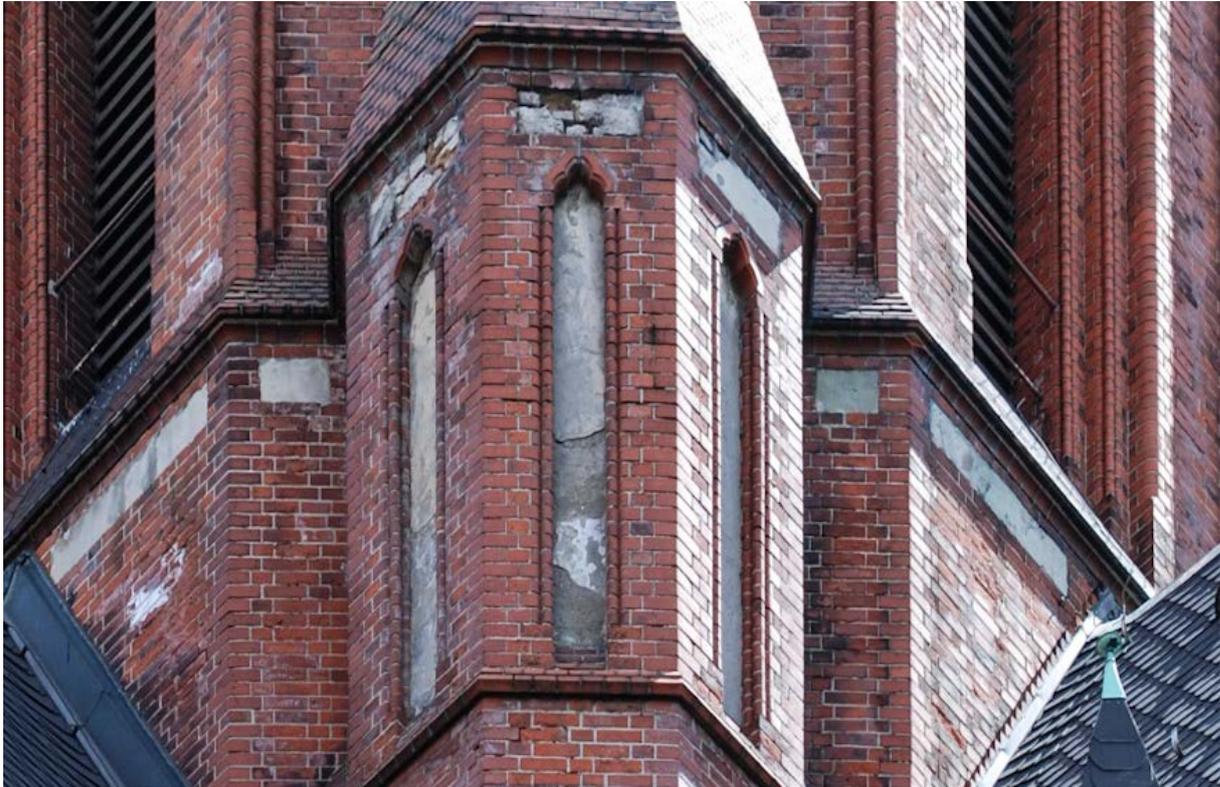
| Bearbeitungszeitraum:<br>2017 | | Auftraggeber<br>Katholische Kirchengemeinde Sankt Ludwig<br>Ludwigkirchplatz 10, 10719 Berlin | Nummer<br><br><b>17.</b> |

Die Putzspiegel an Fenstern und Schmuckbauteilen sind stark geschädigt, zum Teil ist auch das dahinter liegende Mauerwerk in Mitleidenschaft gezogen. (Bilder 17)

| <b>Putze</b> | | | |
| Geschädigte Mauerwerkstruktur und Putzspiegel. | | | |

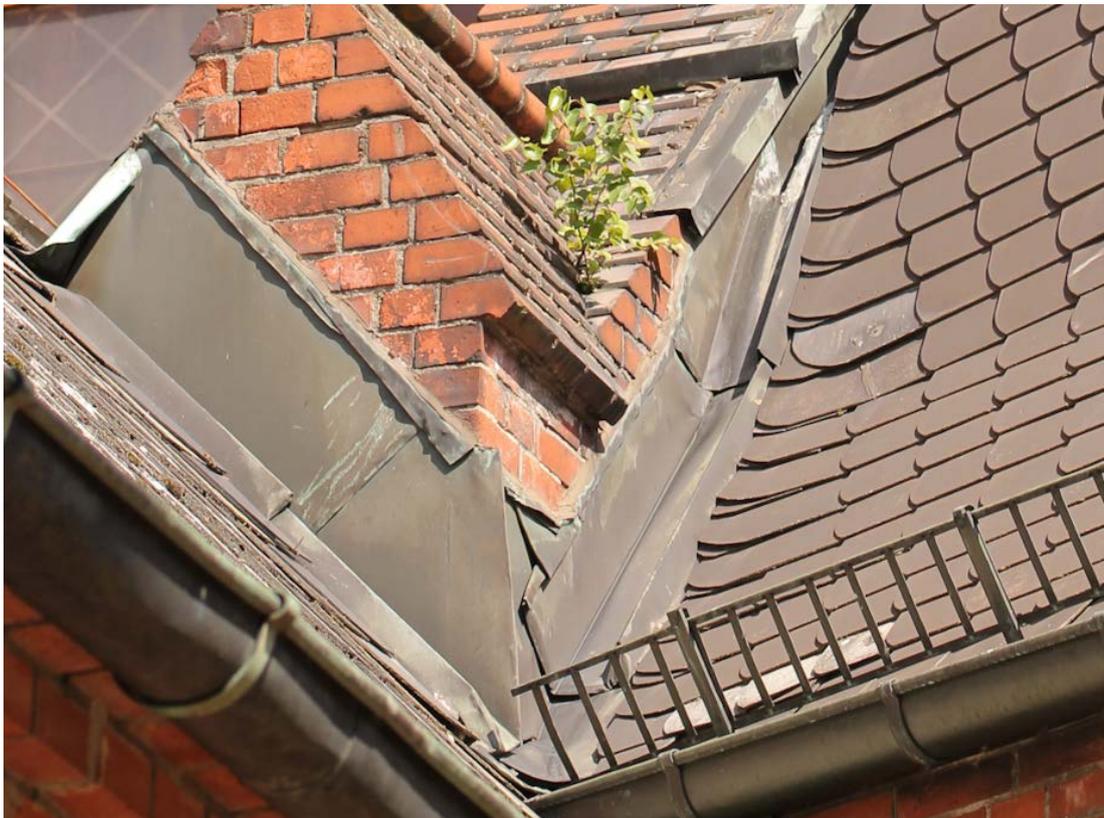
| Bearbeitungszeitraum:<br>2017 | | Auftraggeber<br>Katholische Kirchengemeinde Sankt Ludwig<br>Ludwigkirchplatz 10, 10719 Berlin | Nummer<br><b>18.</b> |

| <b>Verblechungen</b> | | | |

Stark improvisierte Verblechungen mit unsauber eingedichteten Kappleisten.  
 Einzelne Dachplatten nachgefestigt und nachgedichtet.

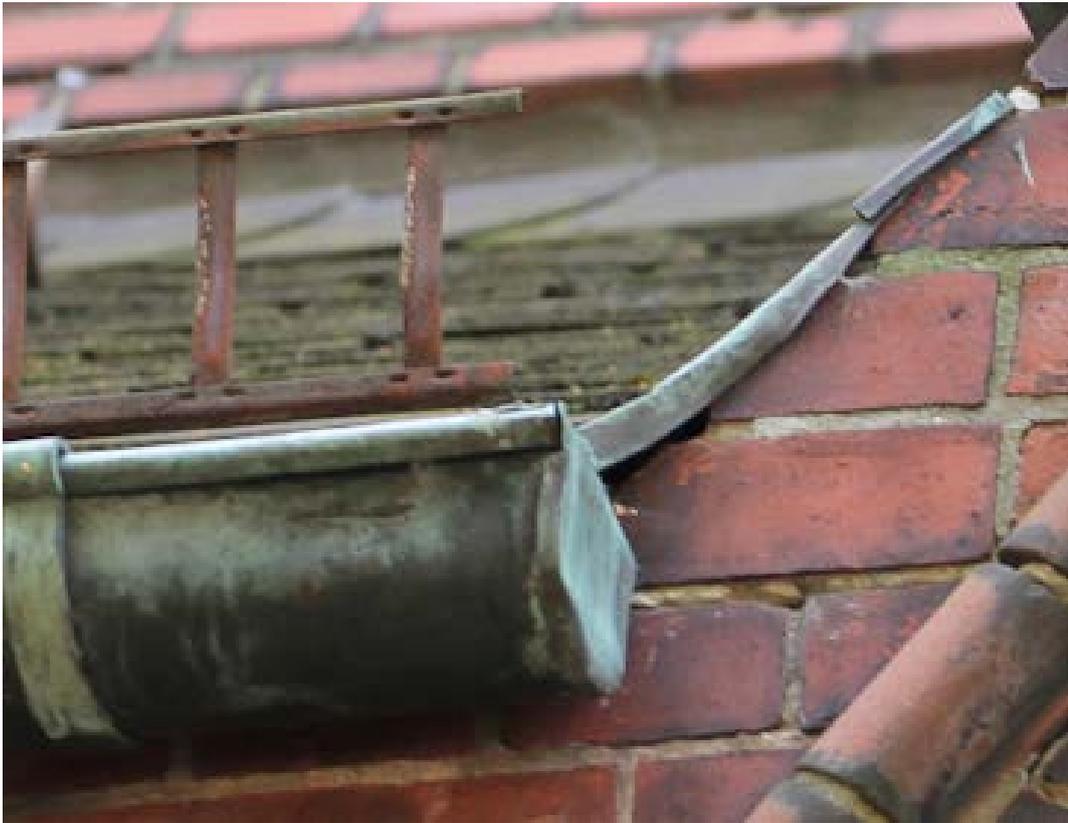
| Bearbeitungszeitraum:<br>2017 | | Auftraggeber<br>Katholische Kirchengemeinde Sankt Ludwig<br>Ludwigkirchplatz 10, 10719 Berlin | Nummer<br><br><b>19.</b> |

| <b>Verblechungen</b> | | | |
| Starke Korrosion der Schneefanggitter aufgrund Materialunverträglichkeit Kupfer – verzinkter Stahl. | | | |

Die vorhandenen Schneefänge sind zum Teil zu erneuern, da sie aufgrund von Kontaktkorrosion zerstört sind. Die Bereiche von Kehlen und Rinneneinläufen müssen hierbei besonders geschützt werden.

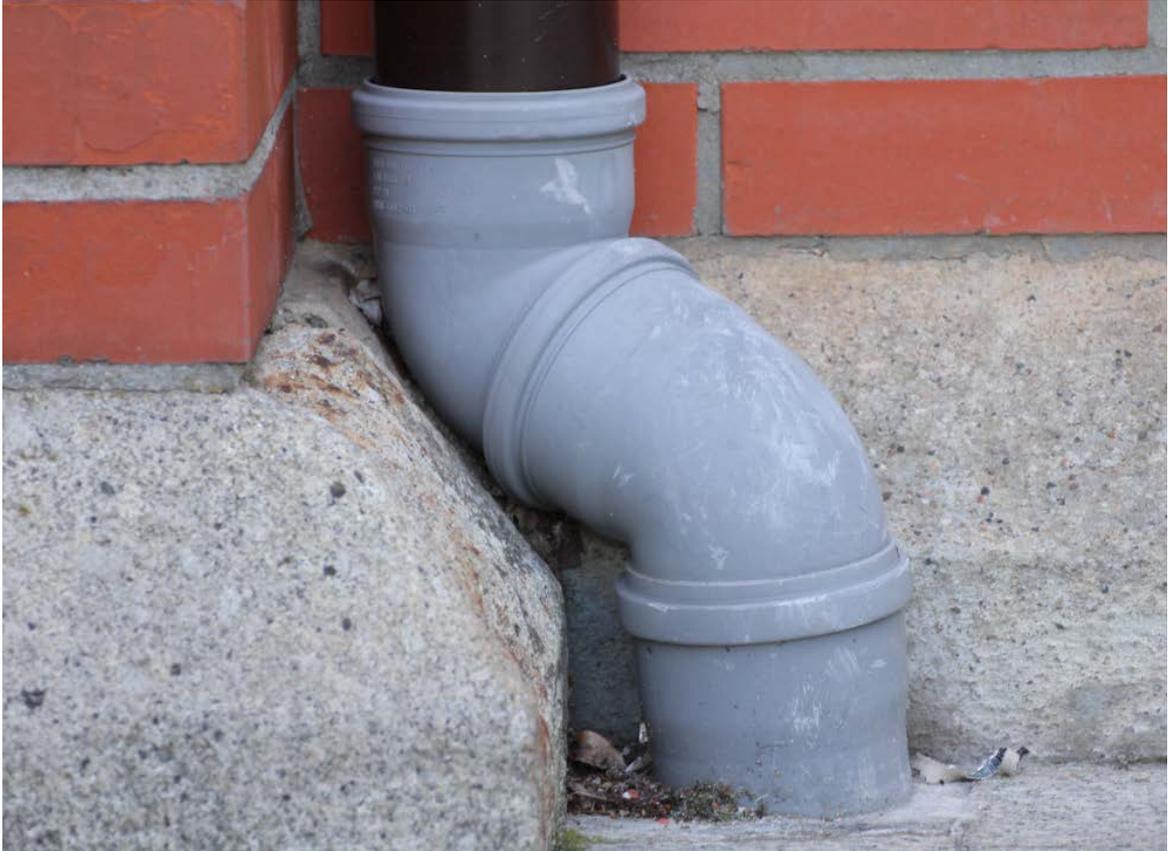
| Bearbeitungszeitraum:<br>2017 | | Auftraggeber<br>Katholische Kirchengemeinde Sankt Ludwig<br>Ludwigkirchplatz 10, 10719 Berlin | Nummer<br><br><b>20.</b> |

| <b>Dachentwässerungen</b> | | | |
| <p>Notdürftig erneuertes Standrohr ohne Reinigungsmöglichkeit und Überlauf.<br/> Das verwendete HT-Kunststoffrohr ist mechanisch nicht belastbar und nicht für den Außenbereich zugelassen.<br/> Oberhalb schließt ein dicht angeschlossenes Fallrohr aus Kunststoff an.<br/> Bei Verstopfung der Grundleitungen staut sich das Wasser bis zur Traufe.</p> | | | |

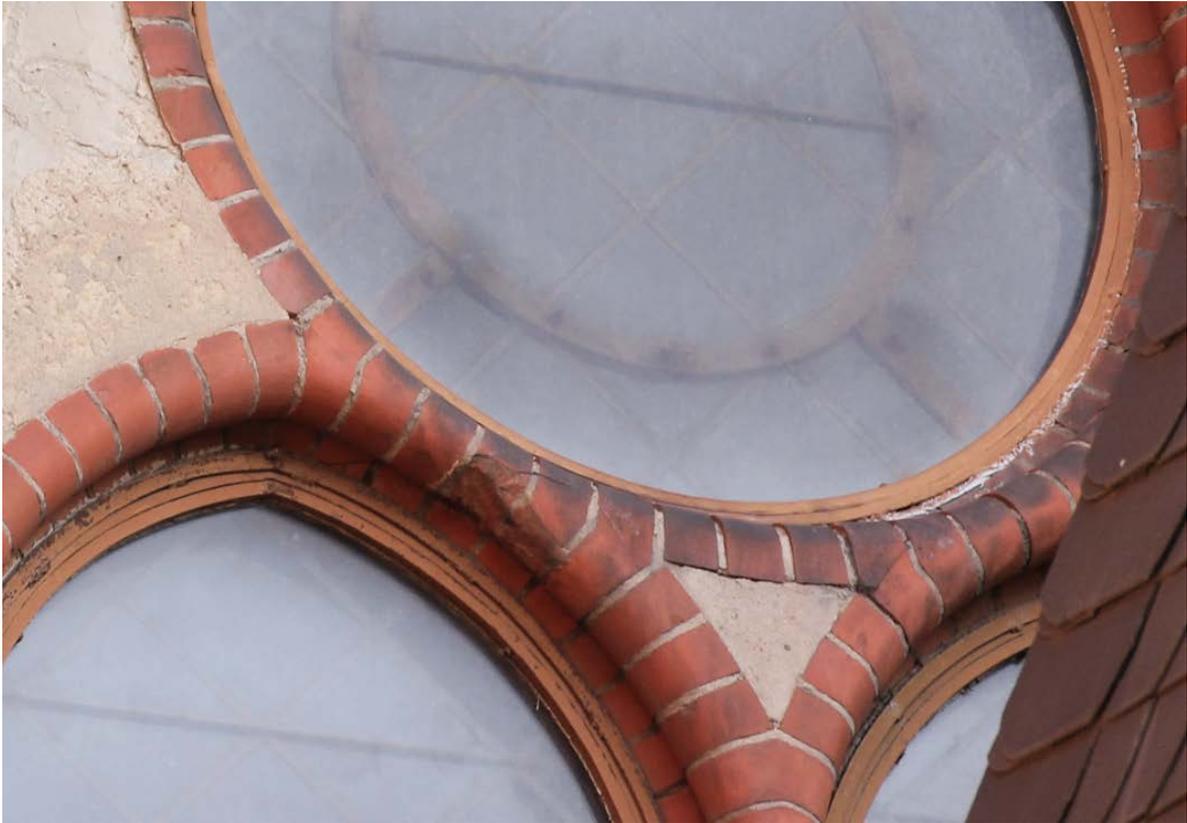
| Bearbeitungszeitraum:<br>2017 | | Auftraggeber<br>Katholische Kirchengemeinde Sankt Ludwig<br>Ludwigkirchplatz 10, 10719 Berlin | Nummer<br><br><b>21.</b> |

Die bleiverglasten Fenster weisen Anstrich- und Korrosionsschäden an den Tragprofilen der Schutzverglasung auf. Die Schutzverglasung ist stark eingetrübt. (außer Ostseite). (Bild 21)

| <b>Fenster</b> | | | |
| Rostige Stahlprofile und lose Verkittungen der Schutzverglasung.<br>Eingetrübte Scheiben | | | |

Die Anschlussbereiche der Vorsatzfenster müssen überarbeitet werden. Die Eindichtungen der Vorsatzfenster müssen überarbeitet werden. Die Stahlprofile der Vorsatzfenster müssen entrostet und neu beschichtet werden. Die Verkittung der Scheiben muss kontrolliert und erforderlichenfalls überarbeitet werden.
