## **Ergebnisbericht**

### **Schadensaufnahme und Sanierungsempfehlungen Sankt-Ludwigs-Kirche Berlin-Wilmersdorf**

**Stand Dezember 2017**

## Sankt-Ludwigs-Kirche Berlin-Wilmersdorf

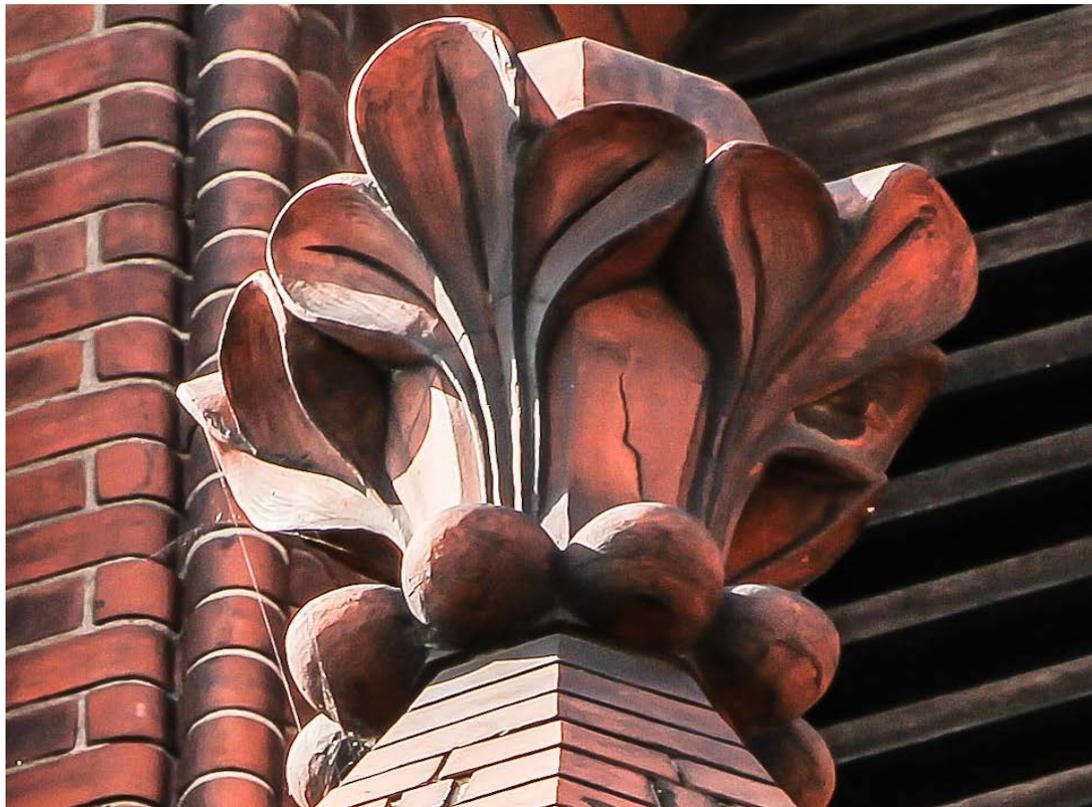
| Bearbeitungszeitraum:<br>2017 | | Auftraggeber<br>Katholische Kirchengemeinde Sankt Ludwig<br>Ludwigkirchplatz 10, 10719 Berlin | Nummer<br><br><b>22.</b> |

Ein Teil der keramischen Zierelemente weist Risse und Abplatzungen auf. (Bilde 22)

| <b>Terracotten</b> | | | |

Zierelement aus Terracotta mit vertikaler Rissbildung und potentiellen Abplatzungen

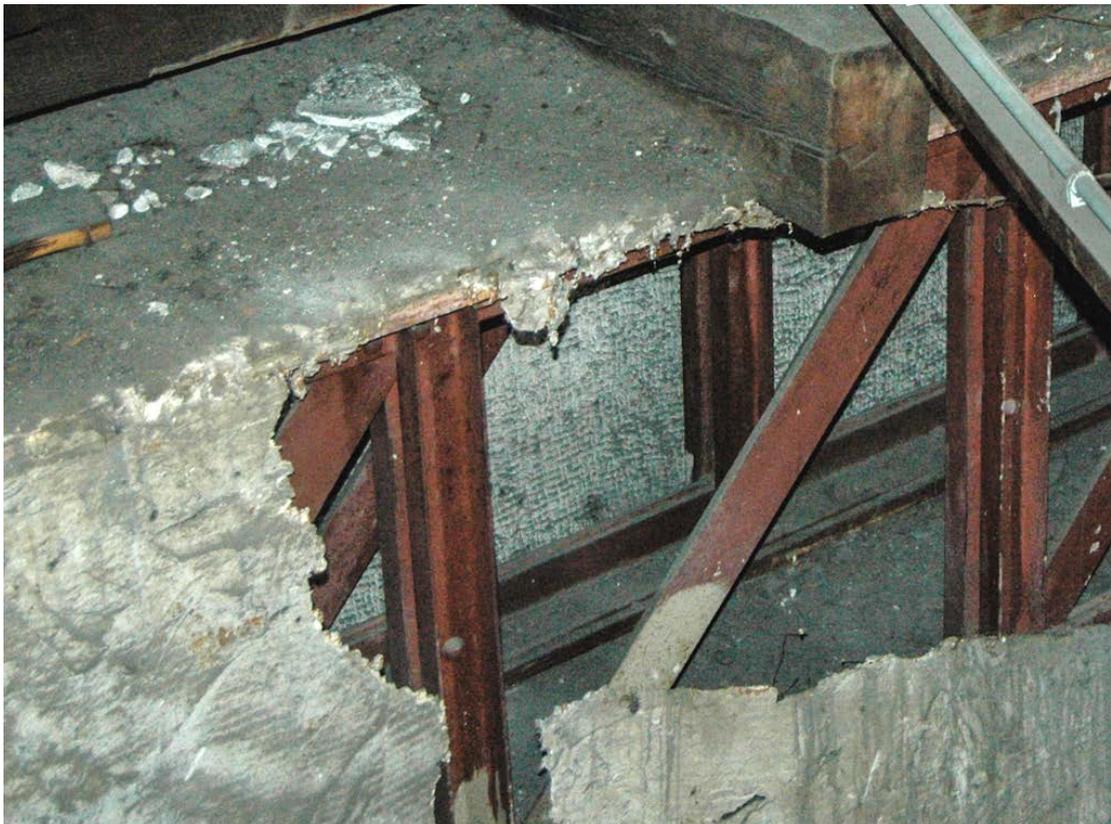
| Bearbeitungszeitraum:<br>2017 | | Auftraggeber<br>Katholische Kirchengemeinde Sankt Ludwig<br>Ludwigkirchplatz 10, 10719 Berlin | Nummer<br><br><b>23.</b> |

| <b>Brandschutzverkleidung</b> | | | |

Gitterträger aus Stahl mit abgängiger Brandschutzverkleidung. Das Material wurde auf Schadstoffgehalt hin untersucht und ist nicht asbesthaltig.
